案例研究表明反向频谱监测是不够的

随着上行技术变化，Viavi PathTrak™ 反向通道监控系统已获得发展。正如下列真实例子所示，最新的 MACTrak™ 性能监测功能提供了分外敏锐的故障排除洞察力。同时还证明，考虑频谱分析之外的问题和关注上行载波的整个运行状况，能够帮助系统运营商根据与客户相关的问题对客户的保修进行优先级排序，缩短维修时间，并提高客户体验。

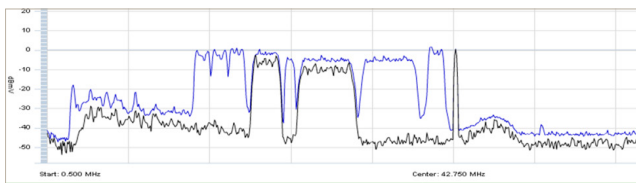
这家有线网络公司解决问题的第一步就是检查频谱。图 1 显示了 PathTrak 频谱分析仪上频谱低端存在一些侵入。反向频谱中的侵入很常见，因此没有表明是这些问题的具体起因。

图 1. 上行频谱

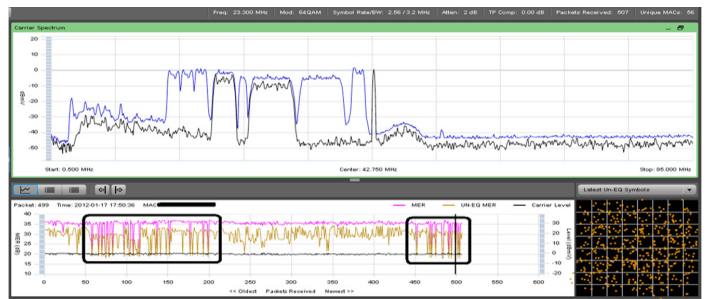
然后，这家电缆公司检查了 MACTrak 性能视图，当客户遇到问题时，该视图会显示均衡和非均衡 MER 下降。图 2 显示了单个 MAC 地址的实时 QAMTrak™ 分析仪视图，当性能降低时，该地址会在节点上频繁出现。虽然此调制解调器的性能与该节点上其他调制解调器的性能并无多大差异，但是当节点性能下降时，它会始终存在。

图 2. 间歇性下降的 MER

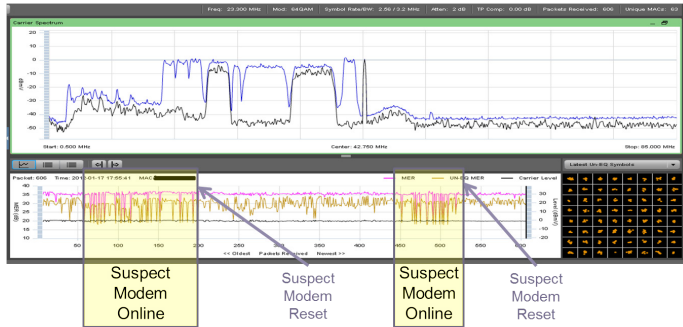
重新启动调制解调器以稳定 MER，直至调制解调器恢复联机状态，如图 3 所示。调制解调器偶尔会恢复联机状态，但是在不同上行载波上，紧接着，载波性能变差。因此，可判定该调制解调器对其工作的任何载波都产生了消极影响。

图 3. 重置调制解调器后情况改善

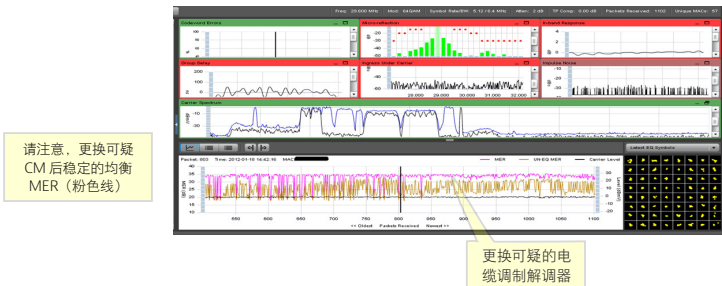
更换有问题的调制解调器后，MER 在该节点所有上行信号上都保持长久稳定（如图 4 所示），而且彻底解决了影响该节点其他客户的间歇性服务问题。有故障的调制解调器在 DOCSIS® 规范的时隙外发送信号，并在此时隙内传输的其他调制解调器相冲突，是导致其他调制解调器间歇性脱机的根本原因。此冲突会随机引起该节点上多个上行信号的几个客户的间歇性服务欠佳。使用 MACTrak 性能监测和实时 QAMTrak 分析仪帮助该有线网络公司迅速解决了问题，否则会耗费很多时间并造成大量破坏，而且还避免了由于服务质量差而造成客户的流失。

图 4. 更换调制解调器后，均衡 MER 有所改善

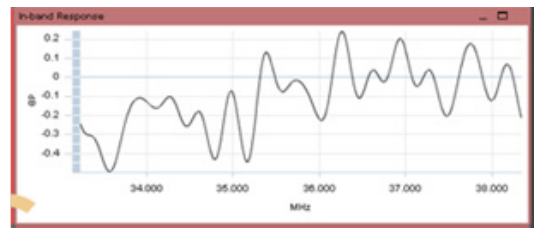
乍看之下，信道带内响应似乎非常弱，但是总响应偏差小于 1 dB。似乎比图 6 实际所示更差，因为当获取屏幕截图时，幅度刻度设定为高灵敏度。

图 6. 带内响应，小于 1 dB，但看起来更差——垂直刻度

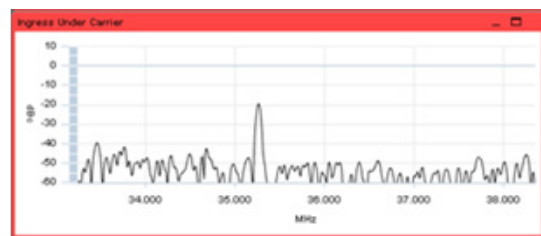
通过查看载波下侵入，发现了明显的传输干扰，如图 7 所示。在实时 QAMTrak 分析仪会话中，通过回滚之前获取的有和没有编码字错误的数据包，揭示出错误和载波下存在侵入之间的关系。

图 7. 载波下的明显侵入

故障排除表明，侵入信号是由非法接入的三向分路器造成的，该分路器对网络产生无线干扰。纠正这一情况消除了编码字错误，极大地改善了MER。低端侵入仍然是一个问题；但不是这个问题的原因。案例研究说明了强大的故障排除能力，即评估关于在单个数据包解调期间准确捕获的每个调制解调器突发的精确细节。这些精确的细节包括频谱显示、星座图、载波下侵入以及线性故障图。还获取了服务水平参数，例如均衡和非均衡MER以及每个数据包的编码字错误量，以供进行更深层次的故障排除分析。

作为一种临时解决方法，该有线网络公司将载波移至另一个频谱位置，显著地减少了编码字错误。图8中的频谱显示表明，在一些调制解调器突发传输期间，侵入信号仍然存在，但是它没有出现在最小值轨迹中，显示为黄色。此分析清楚地显示出突发性侵入信号，并且解释了好坏数据包存在的原因。

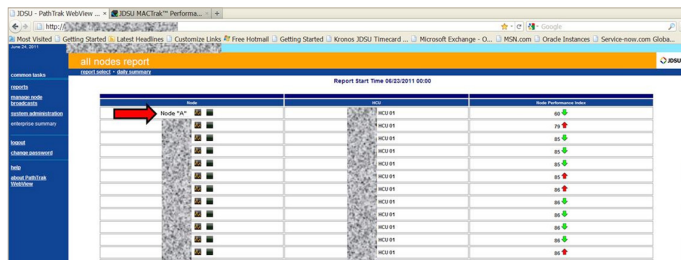
在另一个案例中，根据 MACTrak 节点性能序号排序，确定了“最差的”问题节点，如图 9 所示。

图 9. 节点性能序号排序

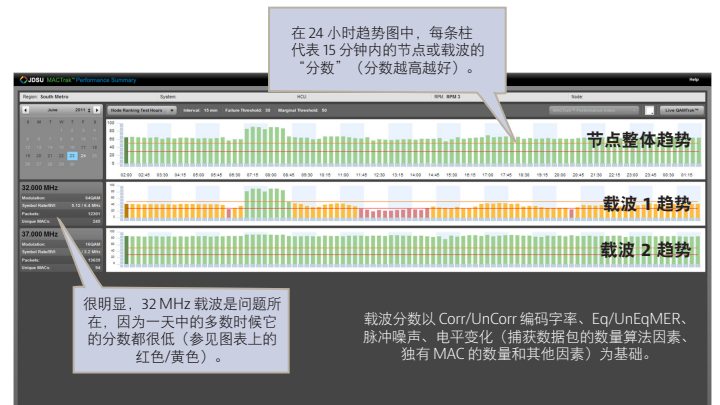
图 10. 24 小时节点概要显示出了问题载波

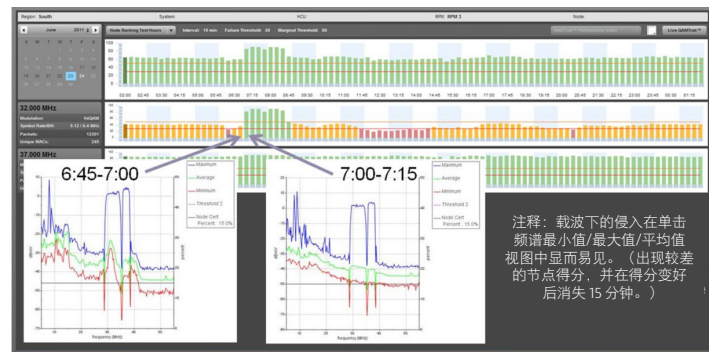
点击图表的其中一条将会显示 15 分钟频谱概要。性能欠佳的原因可以在性能下降期间从历史频谱图中清晰地看到（图 11）。

图 11. 15 分钟频谱概要显示

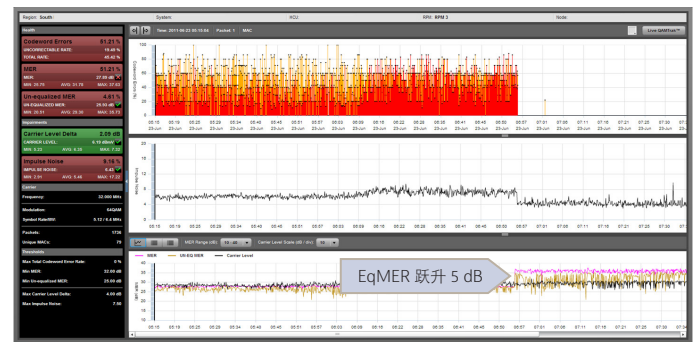
双击节点概要上的任意一条都会逐个显示数据包的详情，如图 12 所示。点击从欠佳性能到良好性能的过渡期，会显示均衡 MER 和编码字错误率的急剧变化。

图 12. 编码字错误清除

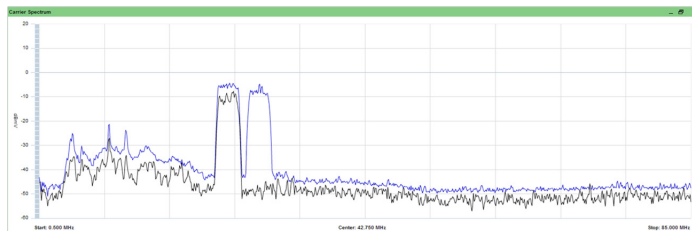
一位客户遇到定期出现、波动的码字错误率 (0% - 80%) 问题。观察高错误率期间的频谱表明没有明显问题，如图 13 所示。

图 13. 频谱表明，在高错误率期间没有明显异常

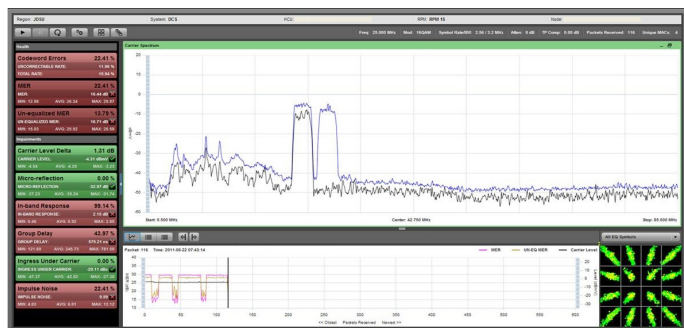
CMTS 数据没有提供任何线索，因为所有调制解调器都受到同样的影响。当用户打开 PathTrak 实时 QAMTrak 分析仪时，问题就显而易见了，如图 14 所示。

图 14. 星座和 MER 图表揭示了问题

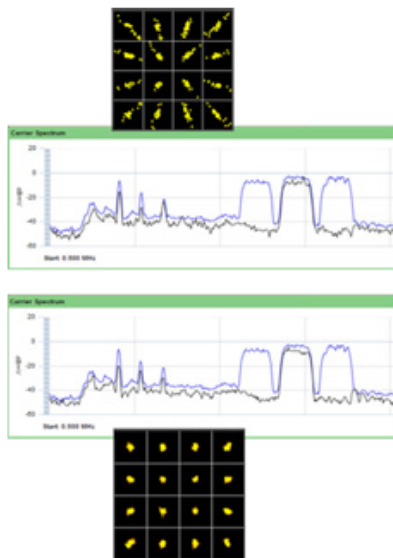
对比好坏数据包的频谱和星座图显示 (如图 15 所示)，星座图显示清楚地表明了有问题，而频谱显示看起来几乎一样。但是，双工滤波器上方相对清晰的频谱似乎排除了激光器削波 (如图 16 所示)。

图 15. 频谱与星座

此外，检查光功率电平表明其符合规格。问题追溯到一个故障光接收器。头端冗余的光接收器导致在转换主要和次要接收器时发生间歇性编码字错误。

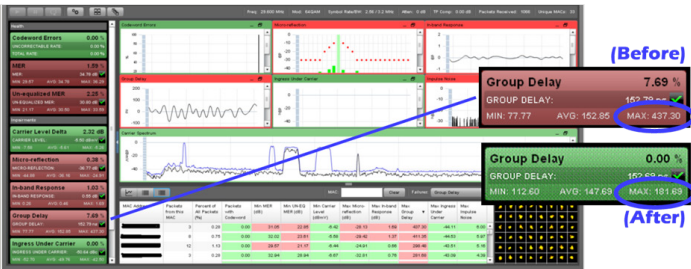
节点上的客户间歇性地遇到调制解调器速度缓慢和连接问题。无法识别设备相关问题。PathTrak 中的上行频谱表明没有侵入或其他可见失真, 而且节点利用良好。QAMTrak 会话表明, 几个调制解调器存在群延迟、微反射和带内响应问题, 如图 17 所示。由 MACTrak 识别出最坏的问题源与街道地址相关, 并在设备地图上予以标绘, 以找到共同点。此分析帮助发现了一个有缺陷的放大器, 并进行了更换, 进而对整体性能进行改善, 并消除了间歇性问题。

图 17. 群延迟改善

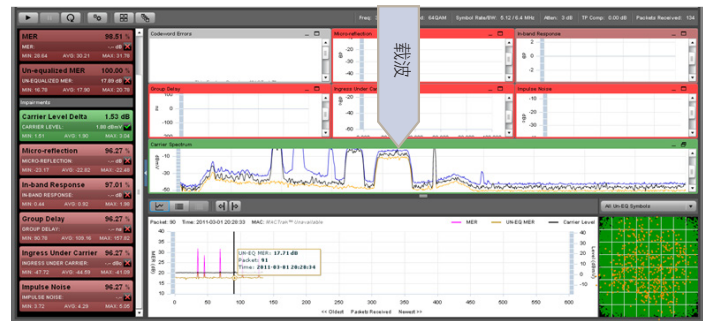
PathTrak QAMTrak 分析仪显示此节点的均衡和非均衡 MER 都较差, 在星座图显示中也可看到这一现象, 如图 18 所示。一些数据包的 MER 良好 (条形图中向上的尖峰), 这些数据包来自位于级联中较浅的调制解调器。

图 18. 观察最靠近双工滤波器的载波的会话

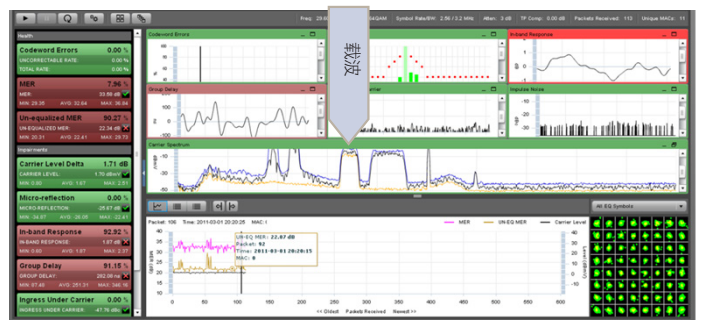
关注远离双工滤波器边缘的低频率载波显示出更好的星座和 MER, 但是线性失真仍然较差, 如图 19 所示。计费数据和 MACTrak 的 MAC 地址之间的关联指出级联深处的五个放大器, 调制解调器数据包处于临界, 但在此载波上已足够。

图 19. 频率越低, 载波性能越好

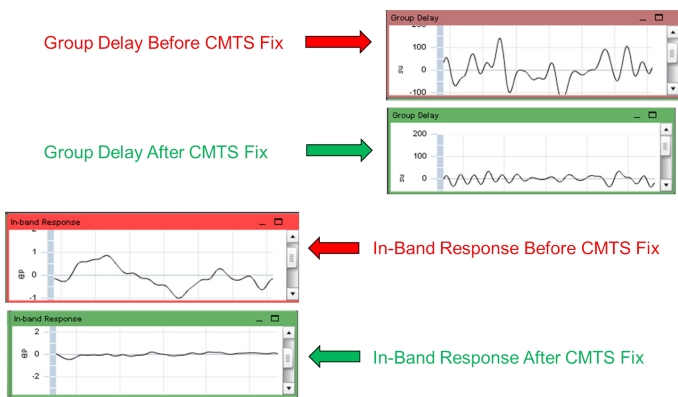
MACTrak 故障排除线索表明, 更靠近双工滤波器的载波比频率更低的载波受到的影响更大, 级联更深处的调制解调器比浅处的调制解调器受到的影响更大。技术人员通知数据工程师关于 MACTrak 故障排除线索的信息后, 他们分析节点, 并发现 CMTS 配置文件无意地禁用了预均衡。没有预均衡, 调制解调器就无法在更长的放大器级联中修正群延迟。使用 MACTrak 迅速确定症状与 HFC 无关, 它在数分钟内就指出了问题的真正起因和有效的问题解决方法。MACTrak 故障排除揭示了影响客户问题的真正起因, 并提高了技术人员的效率。图 20 中, 以下仪表板示例显示了修复后的显著改善情况。

图 20. 修复后的显著改善情况

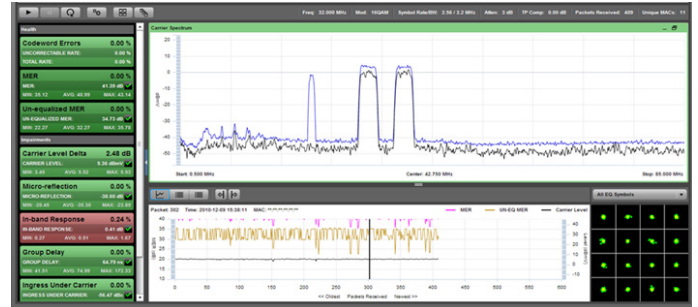
此节点包括多个节点的回传光信号，每路光纤上载波频点不同。注入连续波并测量头端的光功率后，技术人员发现衰减被用于头端，而不是节点。当把 5 dB 衰减在输入移至节点的反向光接收机后，问题就消失了，如图 23 所示。这只是说明在频谱分析之外获得测量值的能力的诸多示例之一，包括星座图和恰恰在数据包解调瞬间出现的频谱。

图 23. 修复后清晰的星座图和频谱

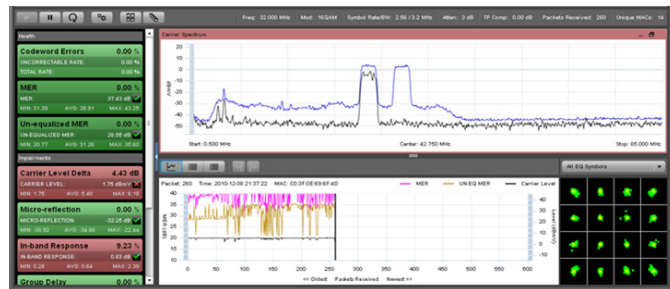
有线网络公司的一位技术人员在均衡星座图中发现了激光器削波信号，如图 21 所示。然而，更有趣的是，每当两个载波同时传输时，噪声基底就会大幅提高。但是，如图 22 所示，驼峰形状的共路信号波形并没有出现在载波谱线的频谱中。

图 21. 星座图显示失真（角角延伸）

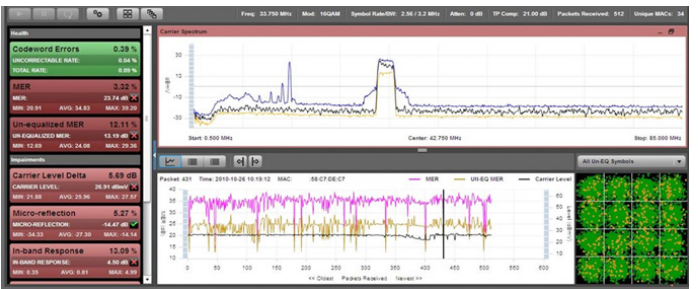
图 24. 短期数据包捕获分析

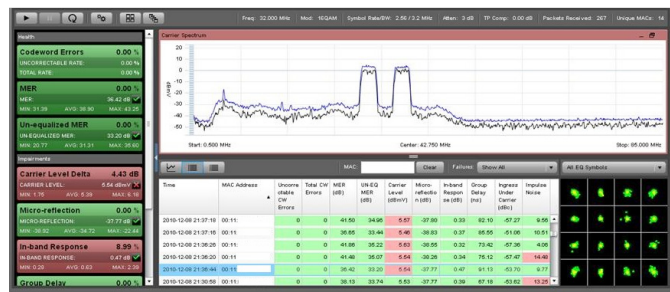
图 22. 同时传输期间，频谱噪声基底提高

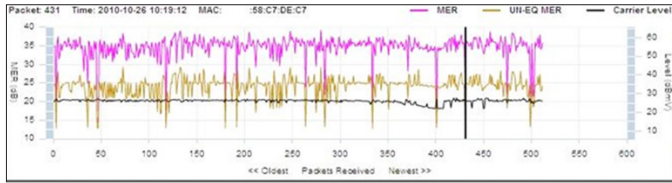
从此次捕获中，使用 MAC 地址就定位了几个可疑调制解调器。在图 25 中，MER 条形图中向下的尖峰表示坏数据包，粉色线是均衡的 MER，而棕色线是非均衡的 MER。

图 25. 特定的 MAC 地址的 MER 图表

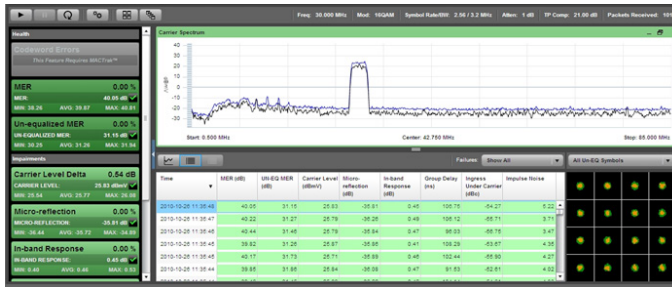
如图 26 所示，射频 (RF) 路径中的第一个调制解调器从用户分支器进行验证，确定在工作开始前是良好的，这表明问题位于分支器下端。

图 26. 分析分支器

发现并修复了一些常见的室内布线问题，如松动或制作粗糙的射频连接器或陈旧的无源器件。更多处于下游的客户遇到了类似问题。解决了这些室内网络问题后，节点的运行非常好。
